Zbigniew Korczewski
Akademia Marynarki Wojennej

IDENTYFIKACJA USZKODZEŃ TULEI CYLINDROWYCH OKRĘTOWEGO TŁOKOWEGO SILNIKA SPALINOWEGO W EKSPLOATACJI

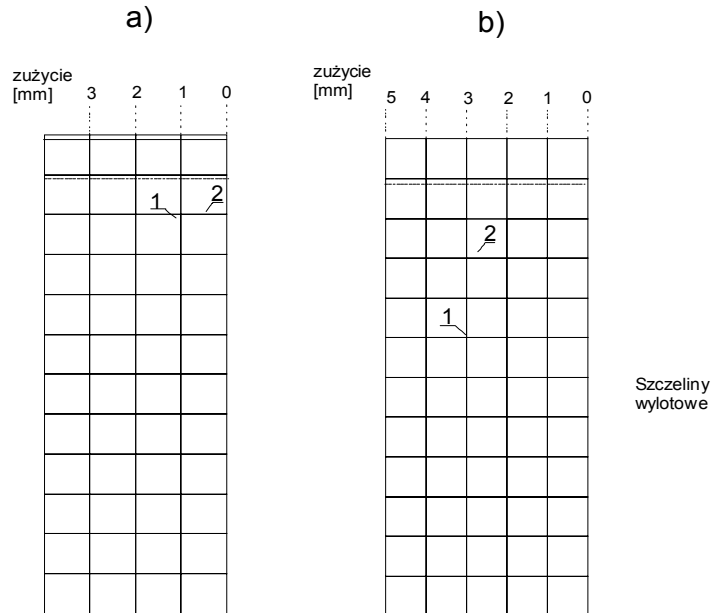
Rys. 1. Charakter zużycia tulei cylindrowej silnika ZS:

- a) silnik czterosuwowy, b) silnik dwusuwowy – przepłukanie poprzeczne,
 c) silnik dwusuwowy – przepłukanie wzdłużne szczelinowo-zaworowe;
 1 – krzywa zużycia w płaszczyźnie obrotu wykorbienia, 2 – krzywa zużycia w płaszczyźnie przechodzącej przez oś wału korbowego.

Na podstawie danych liczbowych przedstawiających charakter zużycia tulei cylindrowej silnika dwusuwowego (rys. 1b) można wnioskować, że zastosowanie rozrządu szczelinowego wprowadza pewne osobliwości w przebieg tego procesu [9]. Otóż, można zaobserwować znaczące zwiększenie intensywności zużycia gładzi cylindrowej w rejonie okien wylotowych tulei, które w skrajnych przypadkach przewyższa zużycie w jej górnej części. Taką specyfikę charakteru zużycia tłumaczą następujące czynniki:

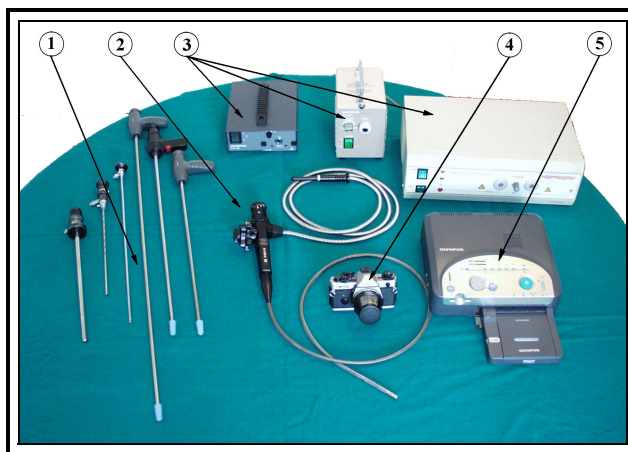
Rys. 2. Endoskopowy zestaw diagnostyczny firmy OLYMPUS:

1 – zestaw boroskopów, 2 – fiberoskop, 3 – zestaw źródeł światła, 4 – cyfrowy aparat fotograficzny, 5 – drukarka do zdjęć

Do badań endoskopowych silników eksploatowanych na okrętach Marynarki Wojennej RP wykorzystuje się fiberoskop IF8D4-15 oraz komplet boroskopów firmy OLYMPUS i STORZ różniących się między sobą długością optyki, średnicą i kątem obserwacji diagnozowanego elementu: 90 cm/8 mm/90°, 55 cm/8 mm/90°, 45 cm/8 mm/90°, 50 cm/6 mm/90°, 30 cm/4 mm/0°, 30 cm/10 mm/120° – rysunek 2. Aparatura ta umożliwia ogląd i wykonywanie dokumentacji fotograficznej wewnętrznych elementów silnika poprzez otwory wziernikowe o średnicy większej niż 5 mm. Do przeprowadzania analizy wymiarowej wykrytych uszkodzeń, ich wizualizacji oraz dokumentowania w bazie danych stosuje się specjalistyczny aparat cyfrowy Camedia C-2500L firmy OLYMPUS. Przy wykorzystaniu specjalnych łączników (adapterów) aparat ten jest sprzęgnięty z boroskopem lub fiberoskopem.

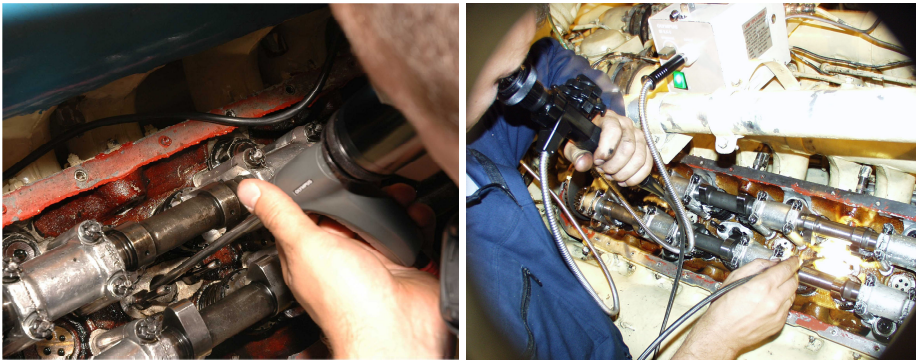
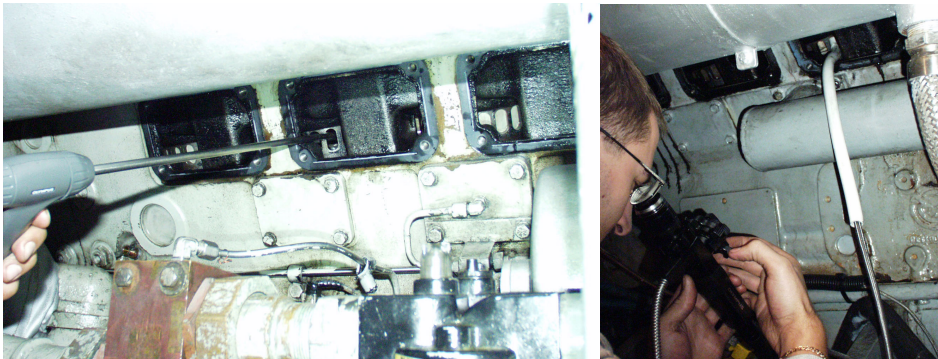
Rys. 3. Sposób wprowadzania końcówki boroskopu i fiberoskopu do przestrzeni cylindrowych:

- a) silnik M401A-1 – przez otwory po zdemontowanych wtryskiwaczach, b) silnik Detroit Diesel typu 16V149TI – przez szczeliny powietrza dolotowego w tulejach cylindrowych

Na rysunku 3. przedstawiono sposób prowadzenia badań endoskopowych układów cylindrowych silnika okrętowego przy wykorzystaniu boroskopu i fiberoskopu. Rysunek 4. prezentuje natomiast, w jaki sposób uzyskuje się dostęp do wewnętrznych przestrzeni tulei cylindrowej podczas badań endoskopowych silników okrętowych M401A-1(2) oraz Detroit Diesel typu 16V149TI.

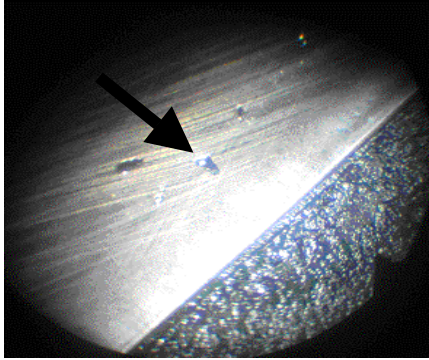
a) gładź tulei cylindrowej silnika czterosurowego Caterpillar typu 3516 – wżery erozyjne, tzw. „wysypka” na powierzchni warstwy azotowanej w rejonie GMP

Jak wykazały wyniki badań defektoskopowych materiału tulei cylindrowych silników M400 wykonanych ze stali stopowej do azotowania, po przepracowaniu liczby godzin gwarantowanej przez producenta, pojawienie się progu zużyciowego w górnej części tulei cylindrowej związane jest ze znacznym zmniejszeniem grubości i twardości warstwy azotowanej [1]. Dodatkowo obserwowanym defektem powierzchniowym gładzi cylindrowej, wynikającym z utraty plastyczności warstwy wierzchniej (azotowanej), jest jej wykruszanie się w formie charakterystycznych obszarów gęsto wypełnionych drobnymi wżerami erozyjnymi, tzw. „wysypka” –

rysunek 5a. Producent silników M400 ustalił graniczną wartość zużycia gładzi tulei cylindrowej na poziomie 0,4 mm i po jej przekroczeniu, ze względu na niedopuszczalne, krytyczne zmniejszenie grubości warstwy azotowanej, można oczekiwać przyspieszonego, bardzo intensywnego zużycia ściernego tulei [1].

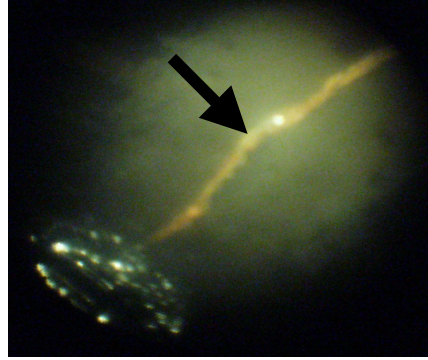
b) silnik czterosurowy Zvezda typu M503A – pęknięcie tulei cylindrowej

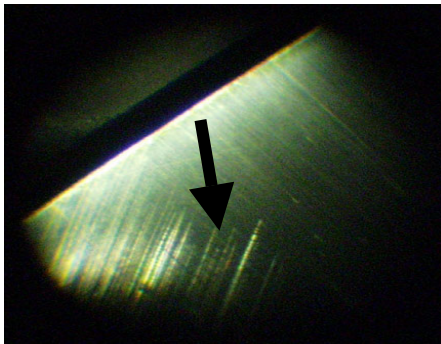
c) tuleja cylindrowa silnika czterosurowego Sulzer typu 6AR25/30 – nieznaczne ślady zużycia ściernego na powierzchniach wewnętrznych tulei (wyraźnie widoczna granica „honorowania”)

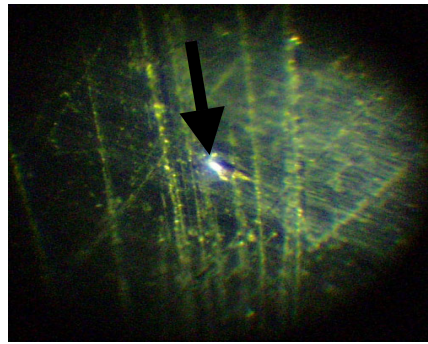
d) środkowa część tulei cylindrowej silnika dwusurowego 6TD48 – wżer erozyjny na powierzchni tulei

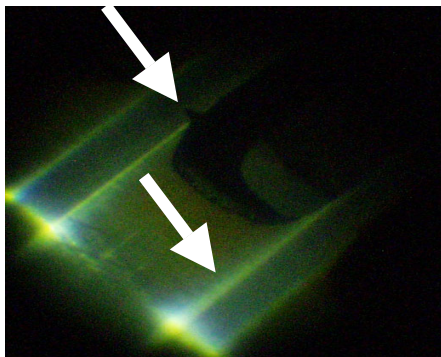
e) okno wylotowe rozrządu szczelinowego przepłukania zwrotnego układu cylindrowego silnika dwusurowego 6TD48 – wyszczerbienie materiału na krawędzi okna wylotowego, ślady tarcia na powierzchni tulei

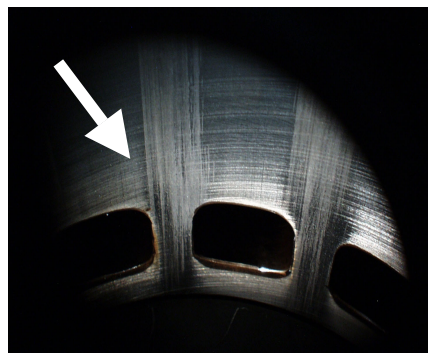
f) dolna część tulei cylindrowej silnika dwusurowego 6TD48 w rejonie okien rozrządu szczelinowego – wyraźne ślady tarcia na powierzchni wewnętrznej tulei

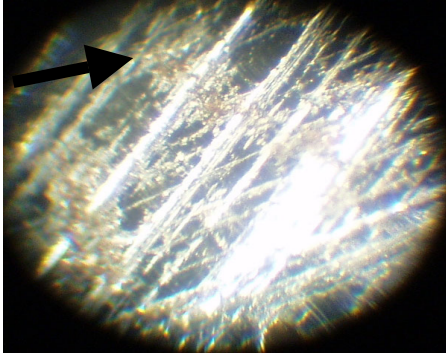
a) powiększony fragment gładzi tulei cylindrowej silnika 6TD48 – pozostałości produktów zużycia ściernego (pierścienie prowadzące ze stopu miedzi) wtarte w bruzdy po „honorowaniu” gładzi cylindrowej

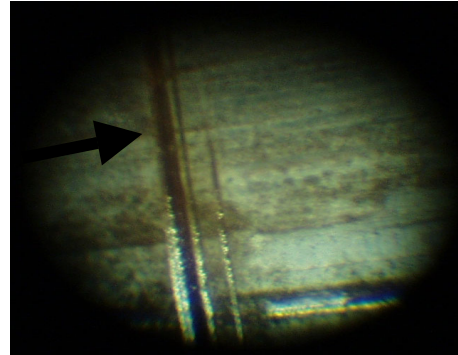
b) powiększony fragment powierzchni górnej części tulei cylindrowej silnika dwusuwowego 6TD48 – rysa w płaszczyźnie obrotu korby

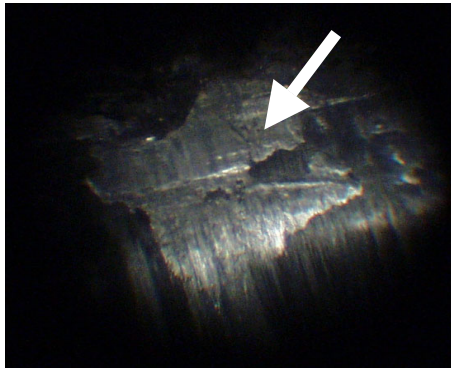
c) gładź tulei cylindrowej silnika M401A2 – ślady zakleszczania tłoka w tulei cylindrowej

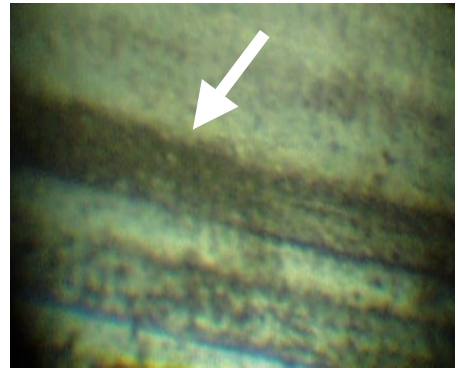
d) góra część tulei cylindrowej silnika dwusuwowego 6TD48 – ślady zużycia pierścieniowego na gładzi cylindrowej

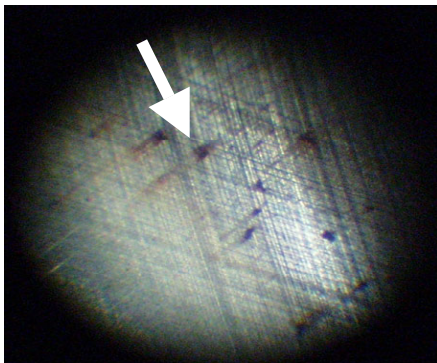
e) tuleja cylindrowa silnika NANNI DIESEL 4.400E/ESC – lokalne ogniwa korozji, ślady „honorowania” na powierzchni tulei

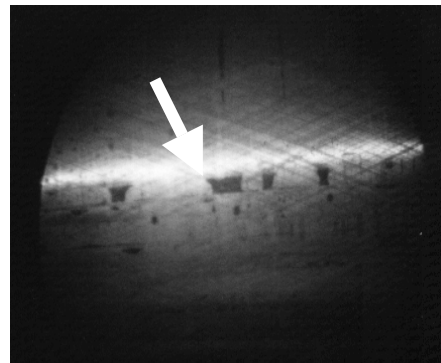
f) tuleja cylindrowa silnika SULZER 6ATL25/30 – lokalne ogniwa korozji

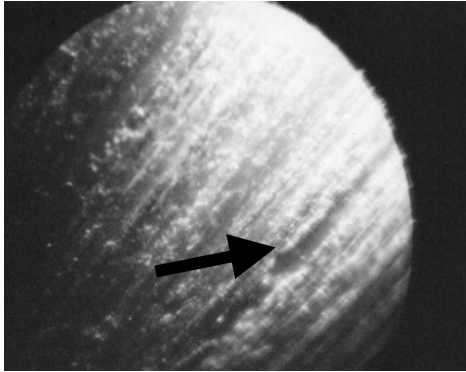
a) gładź tulei cylindrowej silnika czteresusuwowego NOHAB POLAR typu 216 V – ślady zakleszczania tłoka w tulei cylindrowej

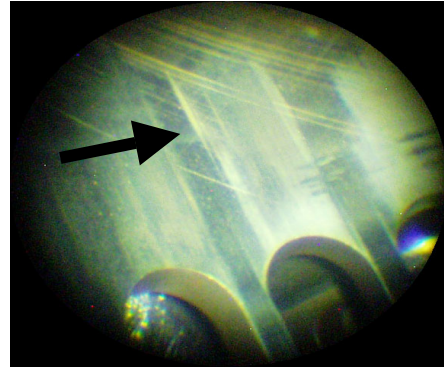
b) gładź tulei cylindrowej silnika dwusuuwowego Detroit Diesel 16V149T w rejonie okien powietrza dolotowego – zanik śladów „honowania”

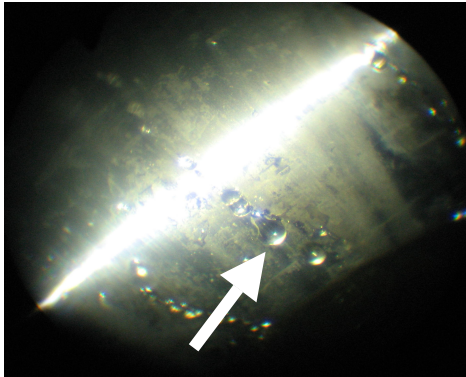
c) gładź tulei cylindrowej silnika M401A2 – obecność kropelek wody świadcząca o pęknięciu tulei cylindrowej

Najgroźniejszym dla niezawodności silnika uszkodzeniem tulei cylindrowej są jej pęknięcia, jako konsekwencja przekroczenia dopuszczalnych naprężeń mechanicznych i cieplnych w ściankach tworzących komorę spalania – rysunki 7c i 7d. Najczęstszą przyczyną pęknięć tulei cylindrowych chłodzonych wodą jest pokrywanie się jej powierzchni zewnętrznych warstwą kamienia wodnego, zakłócającą proces odprowadzania ciepła od tulei i tłoka. W konsekwencji powstają znaczne gradienty temperatury w ściankach cylindra, pogarszają się warunki smarowania i nadmierne odkształcenia cieplne powodujące pękanie materiału konstrukcyjnego [5]. Odkształcenia cieplne tulei cylindrowej w okolicy GMP sięgają ponad 100 μm [8].

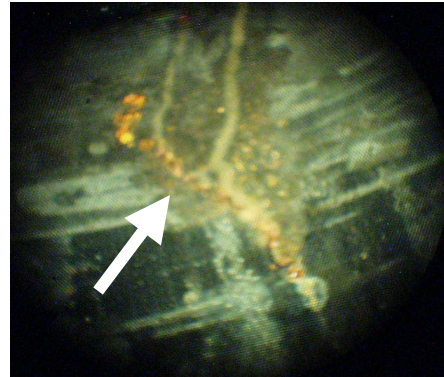
d) gładź tulei cylindrowej silnika M401A1 – pęknięta tuleja cylindrowa

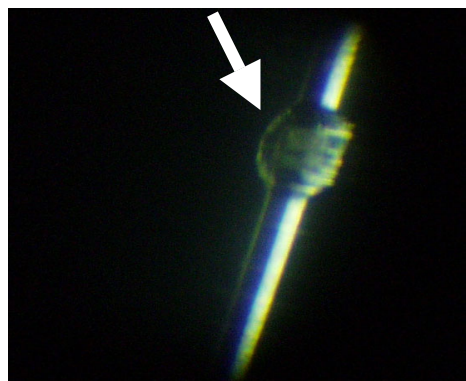
e) tuleja cylindrowa silnika M401A2 – ślad zużycia ściernego na gładzi tulei cylindrowej

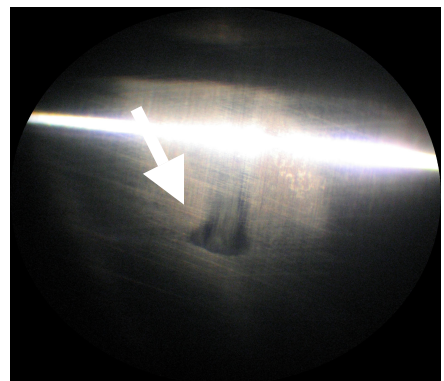
f) tuleja cylindrowa silnika M401A2 – wzdłużne ślady zużycia na gładzi tulei cylindrowej od „zawieszzonego” pierścienia tłokowego
