Zbigniew Korczewski
Akademia Marynarki Wojennej

IDYNTYFIKACJA USZKODZEŃ UKŁADÓW TURBODOŁADOWANIA W EKSPLOATACJI SILNIKÓW OKRĘTOWYCH

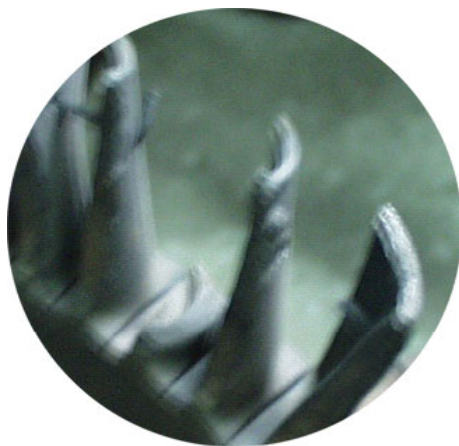
Rys. 2. Pęknięcie zmęczeniowe łopatki wirnikowej turbosprężarki

W konsekwencji na powierzchniach kanału przepływowego części turbino-
wej intensyfikuje się proces powstawania nagaru. Dotyczy to zwłaszcza łopatek
kierowniczych i wirnikowych turbiny oraz uszczelnień labiryntowych. Pogłębia to
niekorzystne zjawiska towarzyszące zanieczyszczeniu kanału powietrza doładowu-
jącego. Dodatkowo w wyniku powstawania osadów zanieczyszczeń na wirniku tur-
bosprężarki może dojść do utraty stabilności układu mechanicznego i zjawiska
drgań rezonansowych powodującego z kolei przyspieszone zużycie łożysk wału,
a także pęknięcia zmęczeniowe łopatek wirnika (rys. 2.).

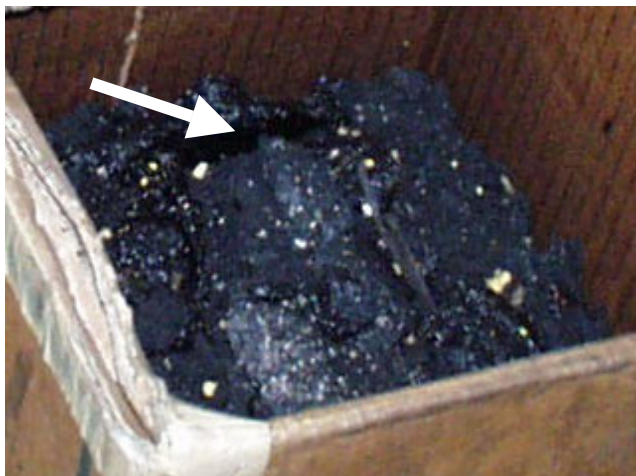
Rys. 7. Nagar usunięty z kanału spalin wylotowych zasilających turbosprężarkę jednego z bloku cylindrów silnika M401A2

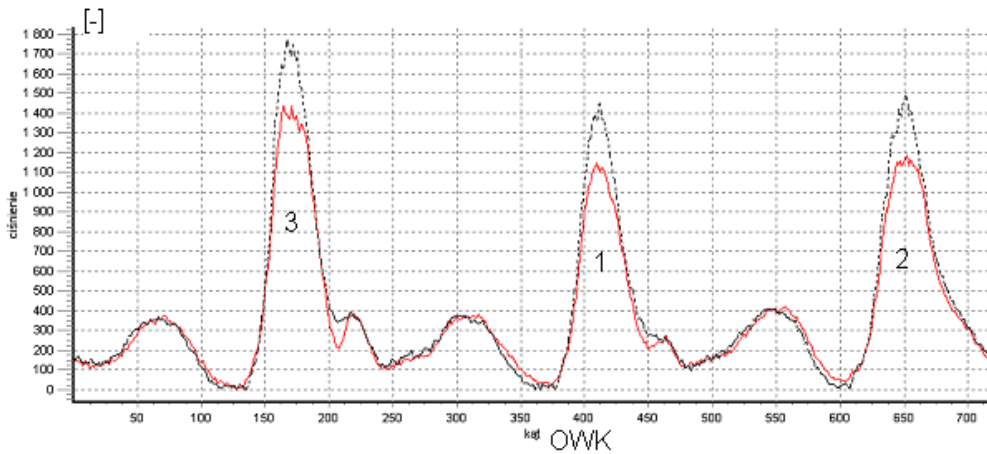
Rys. 8. Przebieg zmienności ciśnienia spalin w przekroju kontrolnym przed turbiną kanału zasilającego turbosprężarkę silnika Sulzer 6AL20/24 [14]: 1, 2, 3 – numery cylindrów; linia ciągła – przebieg zmienności ciśnienia spalin kanału w stanie pełnej drożności przepływu; linia przerywana – przebieg zmienności ciśnienia spalin kanału dla 50% zmniejszenia czynnego pola przekroju przepływu

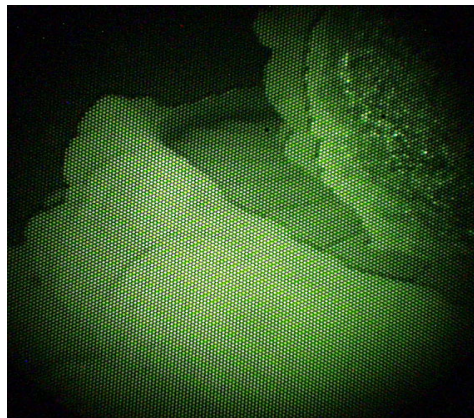
d) silnik czterocylindrowy M401A1, turbosprężarka – silnie zanieczyszczone nagarem kanały wylotowe spalin z turbiny

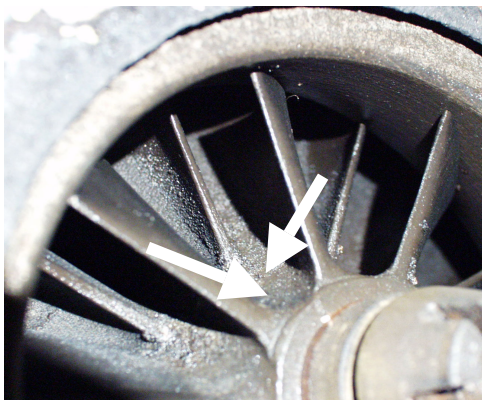
c) silnik czterocylindrowy M401A1 – zanieczyszczenia w kanałach międzyłopatkowych sprężarki układu turbodoładowania

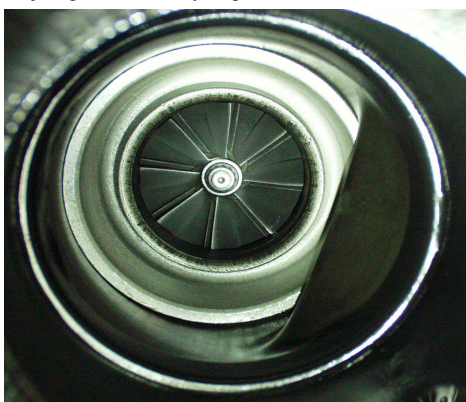
f) silnik dwucylindrowy Detroit Diesel 16V149TI – deformację łącznika gumowego w kanale dolotu powietrza do sprężarki układu turbodoładowania

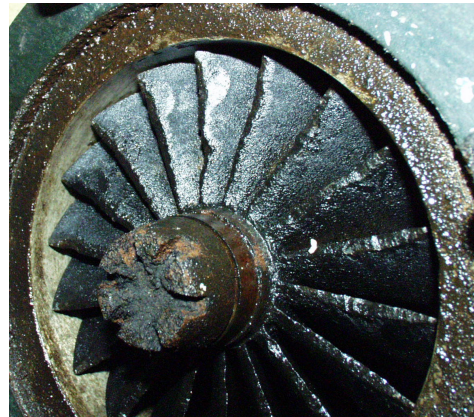
d) silnik czterosurowy M401A1 – deformacje wimika sprężarki
